Wirkungsanalyse zur Begegnungszone Kalchackerstrasse

Oberingenieurkreis II

Tiefbauamt
des Kantons Bern

Gemeinde Bremgarten

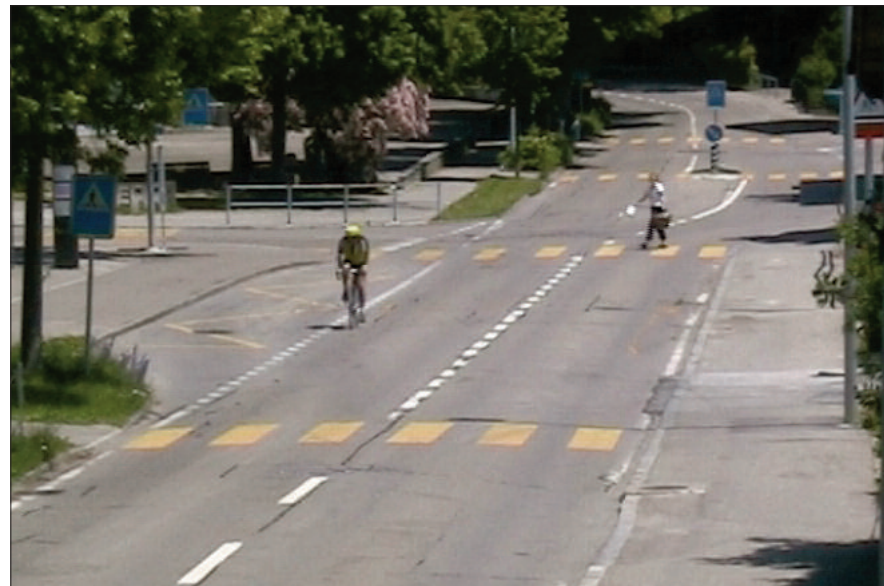
Vorher-Zustand 2006

Aufgrund dieser Voraussetzungen war hier die Schaffung einer Begegnungszone sehr erfolgsversprechend. Im Sommer 2008 entstand damit die erste Begegnungszone in einem Ortskern des Kantons Bern auf einer Kantonsnebenstrasse (Abb. 1, 2).

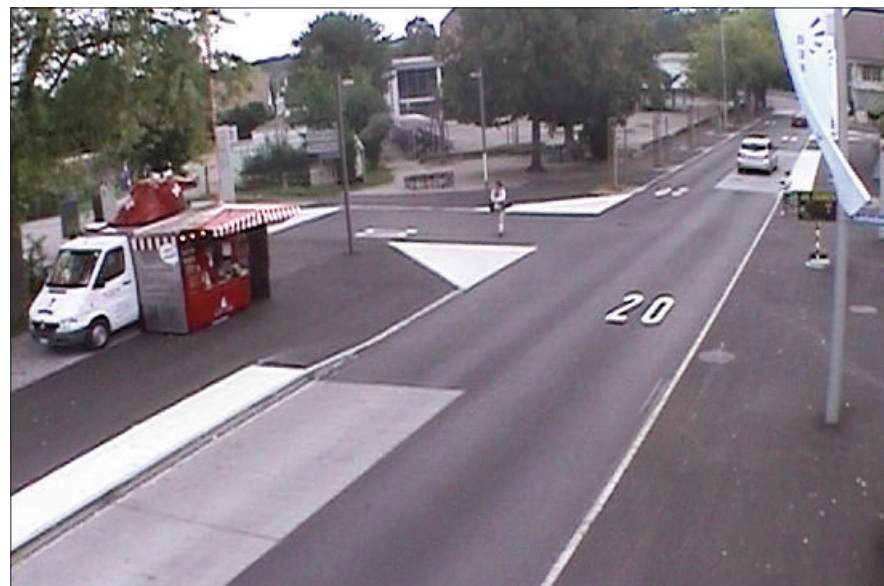
Nachher-Zustand 2008

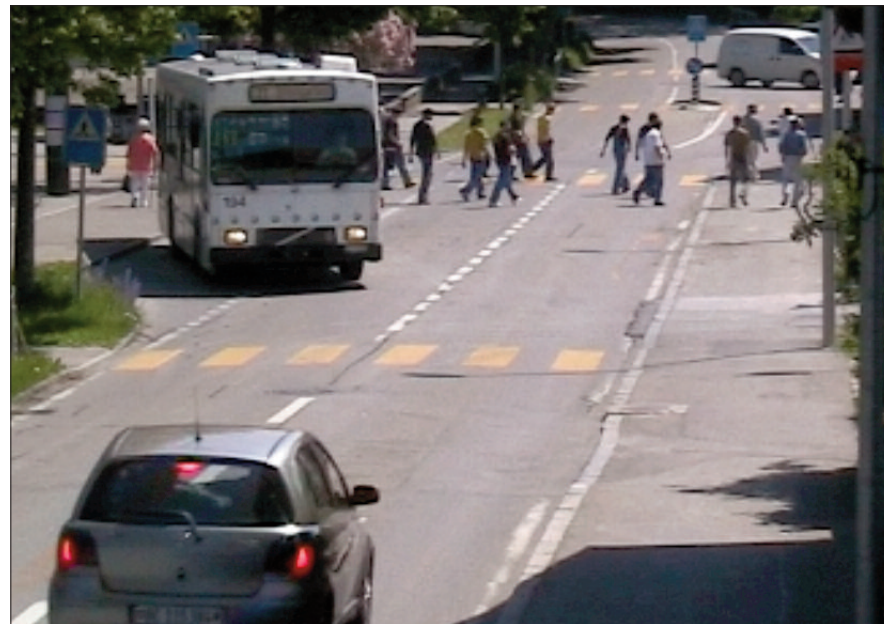
Vorher-Zustand 2006 mit vier Fussgängerstreifen

Die alte Kantonsstrasse war innerhalb der Untersuchungsstrecke mit vier Fussgängerstreifen ausgestattet. Beim Übergang vom Restaurant Bären zum Schulhaus war zudem eine Mittelinsel angebracht (Abb. 3). Für die Busse der BernMobil AG gab es in Richtung Stuckishaus eine Busbucht. Für die einmündenden Strassen Freudenreichstrasse und Chutzenstrasse galt "kein Vortritt". Die Trottoirs waren mit einem Anschlag von ca. 4 bis 12 cm versehen. Zudem war auf der Seite des Schulhauses in der Chutzenstrasse ein metallenes Absperrgelenk angebracht, das ein direktes Queren der Strasse verhinderte. Es galt generell 50 km/h innerorts.

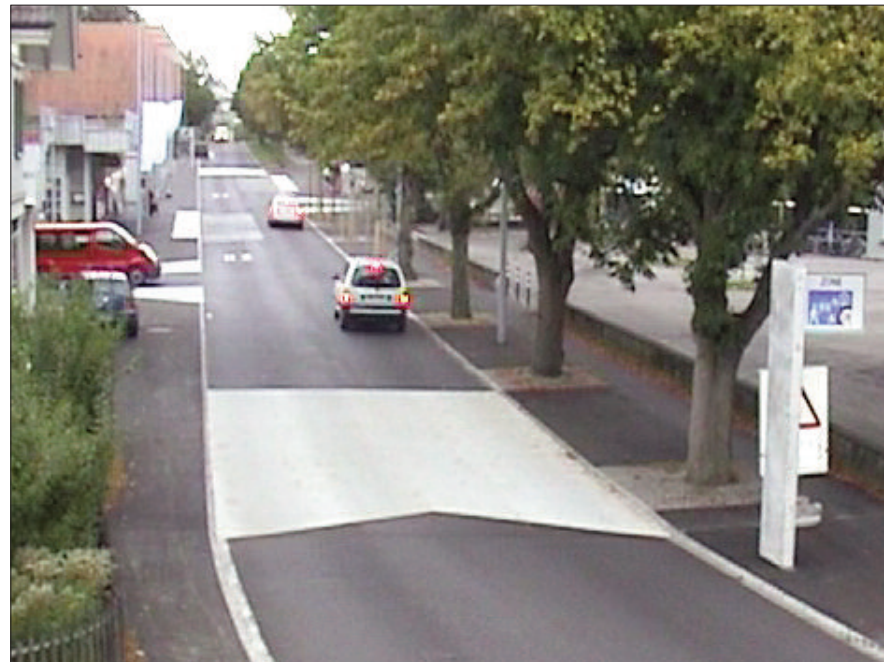
Nachher-Zustand 2006: Eingangstor Ost mit Farbgestaltung

Strassenbegleitende Farbelemente, Verengungen und Anrampungen beim Zoneneingang sollen bewusst machen, dass man sich in einer Begegnungszone befindet. Bei den Zoneneingängen sind die Anrampungen mit einer hellgrauen Farbe hervorgehoben, um die Aufmerksamkeit der Fahrzeuglenkenden zusätzlich zu steigern (Abb. 4). In der selben Farbe brachte man auch grosse Dreiecksflächen bei der Einmündung der Seitenstrassen an, sowie insgesamt sechs "20"-Symbole. Anstelle der Busbucht wurde das Trottoir verbreitert. Die Haltestellen der Busse sind mit Betonplatten versehen (siehe Abb. 2).

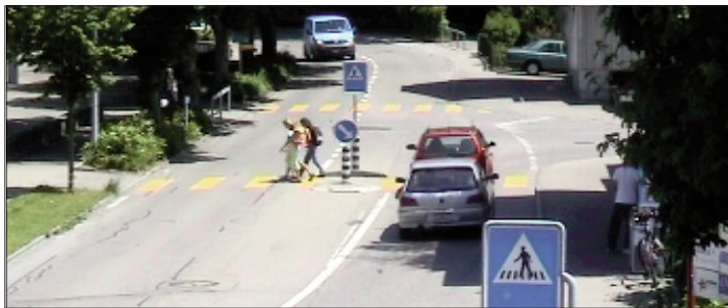
Vorher-Zustand 2006: Einmündung Freudenreichstrasse

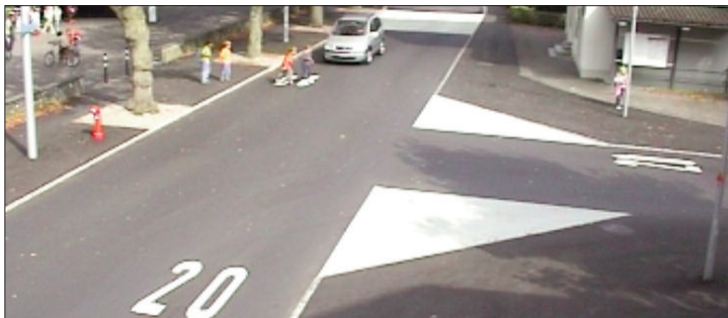
Nachher-Zustand 2008: Einmündung Freudenreichstrasse

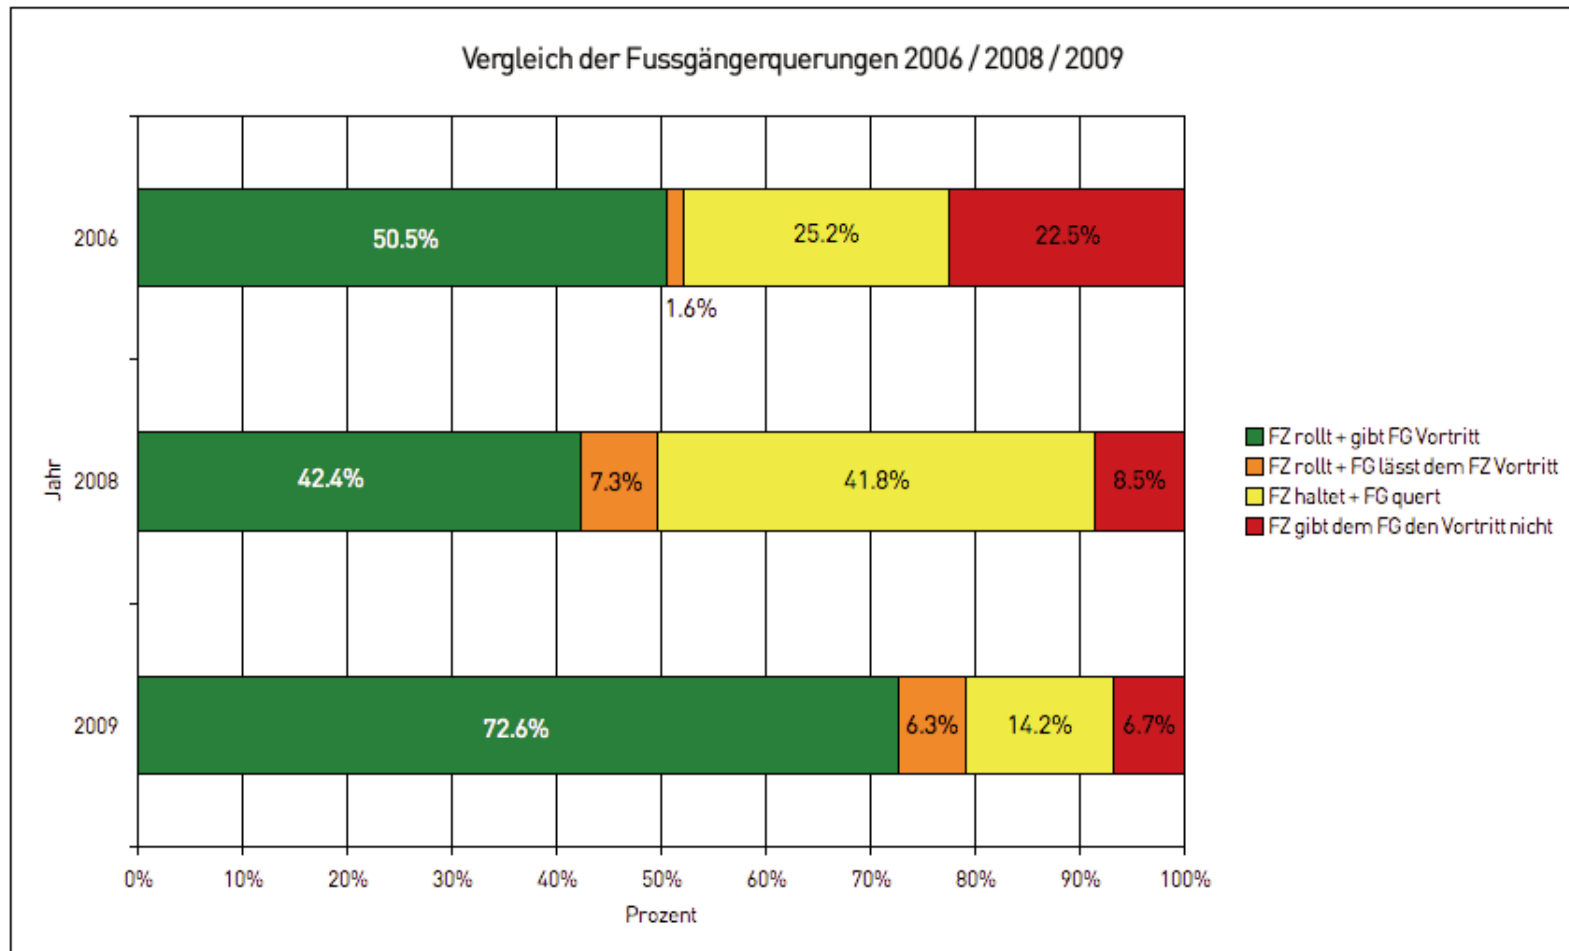
Abb. 9: **Vergleich der Fussgängerquerungen in Kontakt mit Fahrzeugen**
 2006: Regime 50 mit Fussgängerstreifen: Total Fussgänger 186 (100%)
 2008: Regime 20 Begegnungszone: Total Fussgänger 177 (100%)
 2009: Regime 20 Begegnungszone: Total Fussgänger 548 (100%)

Die Fussgängerinnen nutzen in der Begegnungsszone die ganze Fahrbahnoberfläche zum Queren und bremsen folglich die nahenden Fahrzeuge eher aus. Dies wird deutlich beim Vergleich des Anteils der Fussgänger, die die Strasse vor einem abbremsenden, jedoch immer noch rollenden Fahrzeug queren. Kurz nach der Einführung der Begegnungsszone im 2008 sank dieser Anteil im Vergleich zum Vorher-Zustand. Da die Fussgänger die Strasse sofort an irgendeinem Standort queren können, müssen die Fahrzeuge eher anhalten und können nicht nur abbremsen und rollen. Daher hielten die Fahrzeuge anfänglich in der neuen Begegnungsszone mehr an als im alten Regime.

Diese Anteile verschoben sich wieder nach einem Jahr der Begegnungsszone. Die Fahrzeuge, die beim Queren eines Fussgängers ganz abbremsen und stehen bleiben, ging zurück, dafür nahm der Anteil der rollenden Fahrzeuge bedeutend zu. Dies zeigt, dass sich alle Verkehrsteilnehmer an die neue Situation gewöhnt haben und wieder ein gleichmässig fliessender Verkehr auf der Begegnungsszone stattfindet. Der Fussgängervortritt und die erhebliche Zahl querender Fussgängerinnen hat somit insgesamt einen dämpfenden Einfluss auf das Geschwindigkeitsregime.

Auch die Fussgänger verhalten sich kooperativ und tragen zur Koexistenz bei; der Anteil Fussgängerinnen, die den Fahrzeugen (freiwillig) den Vortritt überlassen, hat im Nachher-Zustand deutlich zugenommen.

Im Vergleich zum Vorher-Zustand hat der Anteil Fahrzeuglenker, die den Fussgängerinnen den Vortritt nicht gewähren, in der Begegnungszone abgenommen. Diese Tatsache spricht für die Akzeptanz und ein gutes Funktionieren des neuen Regimes.

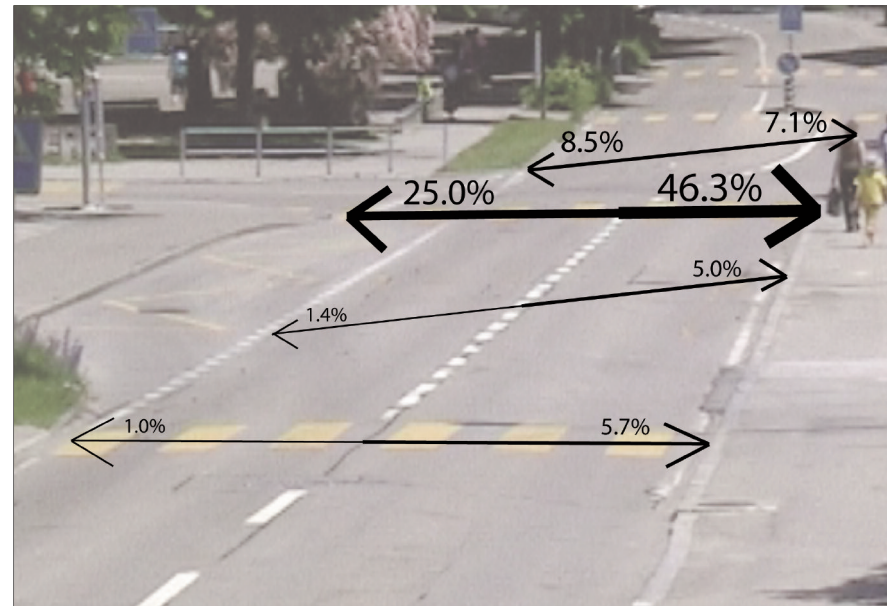
Abb. 10: Fussgängerquerungen 8.6.2006 11.45-13.45 h
Total Fussgänger 281 (100%)

In der Vorher-Situation querten während zwei Stunden 281 Fussgänger. Die Mehrheit der Fussgängerinnen (71.3%) querte die Strasse dabei über den Fussgängerstreifen zwischen den beiden Bushaltestellen. Rund 1/5 (22%) querte die Strasse jedoch zwischen den Fussgängerstreifen. Diese Zahlen zeigen, dass die Fussgängerinnen bereits im alten Regime die Strasse auch "flächig" querten (Abb. 10).

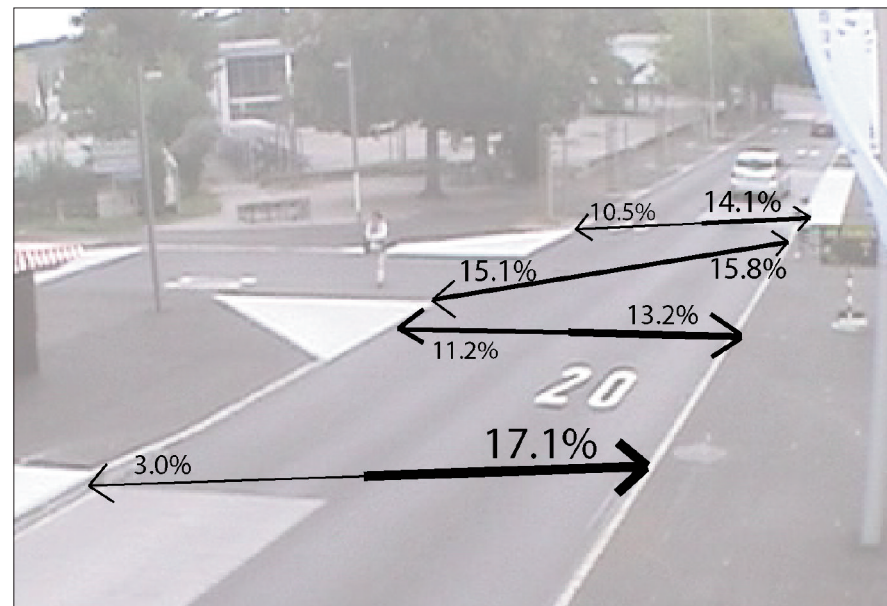
Abb. 11: Fussgängerquerungen 16.9.2008 11.30-13.30 h
Total Fussgänger 304 (100%)

In der Nachher-Situation konnten im gleichen Zeitraum 304 Fussgängerquerungen beobachtet werden. Auf der Abbildung 11 ist zu sehen, dass die Fussgänger nun die ganze Fahrbahnfläche zum Queren nutzen. Es ist kein sehr dominanter Querungsort mehr auszumachen.

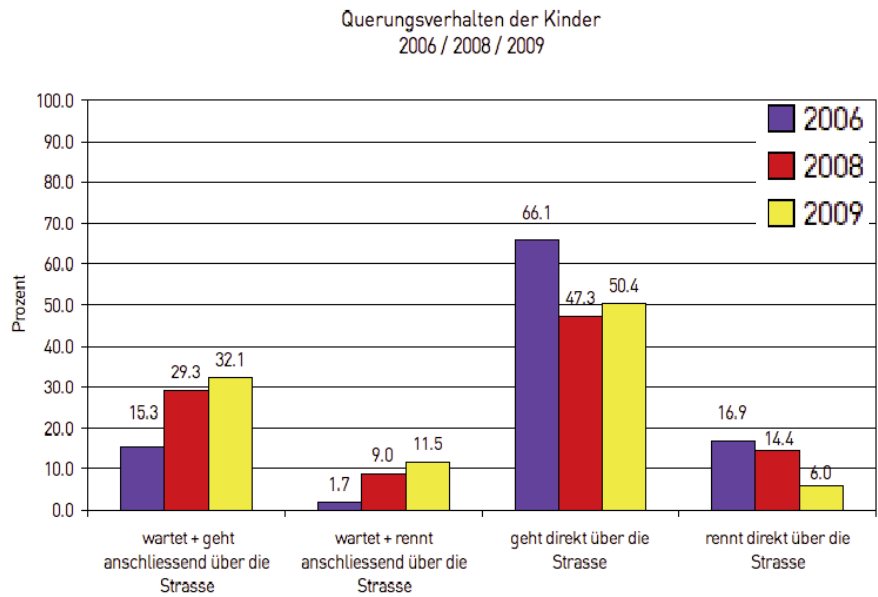
Abb. 12: Querungsverhalten der Kinder im Vergleich 2006/2008/2009
 Total Kinder 2006: 59 (100%)
 Total Kinder 2008: 222 (100%)
 Total Kinder 2009: 278 (100%)

Die Beobachtungen zeigen, dass die Kinder in der neuen Situation deutlich mehr zuerst am Strassenrand warten, das heisst, kurz stehen bleiben und die Strasse beobachten, und erst dann rüber gehen. Dabei ist hervorzuheben, dass diese wartenden Kinder in der Begegnungszone aber auch deutlich häufiger über die Strasse rennen, wenn ein Fahrzeug anhält oder sich langsam rollend nähert als im Vorher-Zustand. Deutlich abgenommen haben jedoch die Fälle, wo ein Kind direkt über die Strasse geht ohne am Strassenrand kurz anzuhalten (Abb. 12).

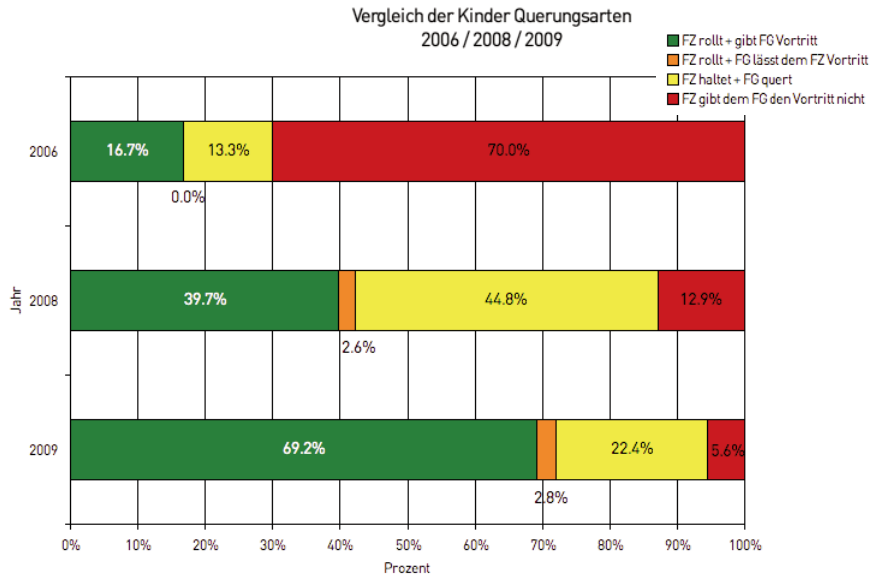
Abb. 13: Vergleich der Querungsarten von Kindern in Kontakt mit Fahrzeugen

Die Analyse zeigt, dass in der Begegnungszone die Interaktionen zwischen den Fahrzeuglenkern und den Kindern deutlich zugenommen haben, was sehr positiv zu beurteilen ist. Die Anhaltebereitschaft der Fahrzeuglenkerinnen hat deutlich zugenommen und die Fälle, in welchen ein Fahrzeug einem querungswilligen Kind den Vortritt nicht gewährt, haben massiv abgenommen.

Vergleicht man die Fussgängerquerungen von Kindern und Erwachsenen, fällt auf, dass die Fahrzeuglenker den Kindern deutlich weniger den Vortritt gewähren, als dies im Durchschnitt aller querenden Fussgänger der Fall ist (Abb. 13; Vergleich mit Abb. 9). Während in der Vorher-Situation 22.6% der Gesamtheit aller Fussgänger der Vortritt nicht gewährt wird, sind es bei den Kindern 70%. Das bedeutet, dass einer deutlichen **Mehrheit der querungswilligen Kindern den Vortritt in der Vorher-Situation nicht gewährt wird.**

In der Nachher-Situation zeigt sich ein deutlich besseres Bild, nur noch 12.9% (2008) respektive 5.6% (2009) aller Kinder wird der Vortritt nicht gewährt. Auch bei der Gesamtheit aller Fussgänger hat der Anteil verweigerter Vortritte abgenommen auf 8.5% (2008) respektive 6.7% (2009).

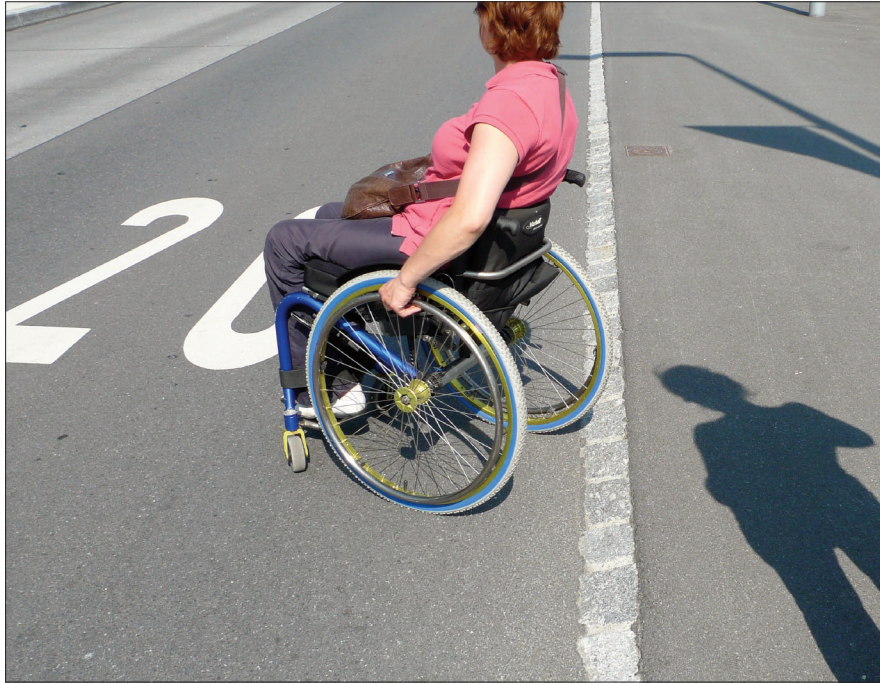
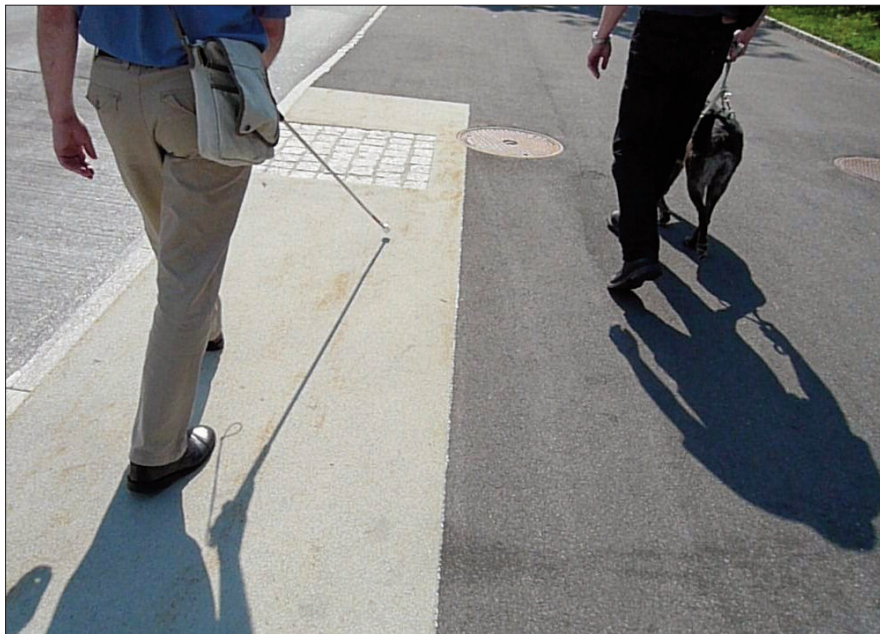
Die Begehung mit einer blinden Person und Testfahrten einer Rollstuhlfahrerin (Abb. 14, 15) haben gezeigt, dass der Fahrbahnrand in der neuen Begegnungszone mit einem schräggestellten Bundstein von ca. 3 bis 4 cm Anschlag ein gute Lösung ist. Weniger überzeugt hat das gepflästerte Aufmerksamkeitsfeld bei der Bushaltestelle. Die sauber verputzten Fugen der Pflasterung führen dazu, dass die Fläche mit dem Taststock zu wenig gut wahrgenommen werden kann (Abb. 15). Es empfiehlt sich, beim Ausfugen derartiger Pflasterungen dafür zu sorgen, dass eine taktil deutlich wahrnehmbare Fugen entstehen.

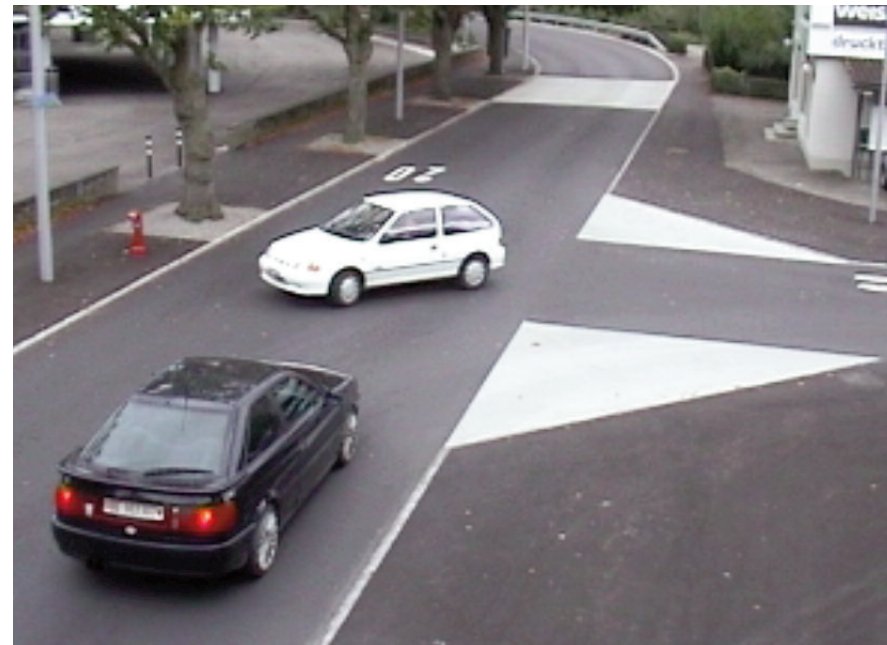
Gewähren des Rechtsvortritts bei der Einmündung Freudenreichstrasse

Mit der Einführung der Begegnungszone wurde bei der Chutzenstrasse und Freudenreichstrasse der Rechtsvortritt eingeführt (Abb. 16). In den Aufnahmen von 2008 konnte auf 16 Stunden Videomaterial das „Rechtsvortrittverhalten“ von 145 Begegnungsfällen zwischen zwei Fahrzeugen untersucht werden. 2009 wurden während 8.5 Stunden Videoaufnahmen 158 Begegnungsfälle beobachtet. Dabei wurde zwischen drei Verhaltenskategorien unterschieden:

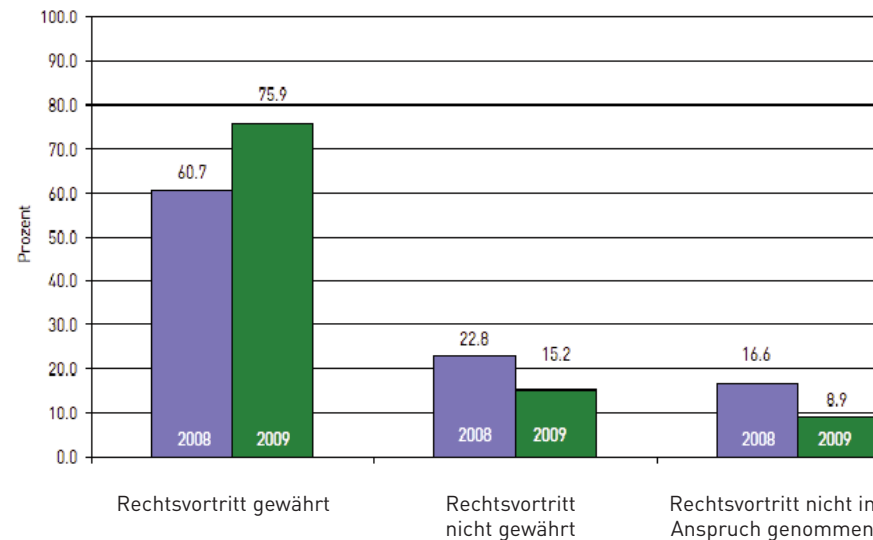
Abb. 17: Rechtsvortritt Vergleich 2008 / 2009

In der Abbildung 17 ist zu erkennen, dass der Rechtsvortritt zur Mehrheit gewährt wird. Zudem verbesserte sich die Anhaltebereitschaft der Fahrzeuge zwischen 2008 und 2009 noch erheblich. Heute geben rund 3/4 aller Fahrzeuglenker auf der Kalchackerstrasse den von rechts einbiegenden Fahrzeugen den Vortritt. Der Anteil derjenigen, die den Rechtsvortritt nicht gewährten, konnte dank intensiver Plakatkampagnen und Informationen im „Wecker“ von 23% der Fälle auf 15% gesenkt werden.

Zudem wurde das Bewusstsein der einbiegenden Fahrzeuglenker zwischen 2008 und 2009 gesteigert. 2008 nahmen noch 16.6% der Fahrzeuglenker den Rechtsvortritt nicht in Anspruch. 2009 sank dieser Anteil auf 8.9%.

Betrachtet man somit in Abb. 17 nur den zweiten und dritten Fall zusammen, machte die Anzahl verweigerter oder nicht in Anspruch genommener Rechtsvortritte im Jahr 2008 rund 40% aller Begegnungsfälle aus. Diese Zahl zeigt, dass das Prinzip des Rechtsvortritts damals noch nicht genügend durchgedrungen ist. Heute konnte dieser Anteil auf einen Viertel gesenkt werden. Dies kann unter anderem auf die intensive Plakatkampagne zurückgeführt werden.

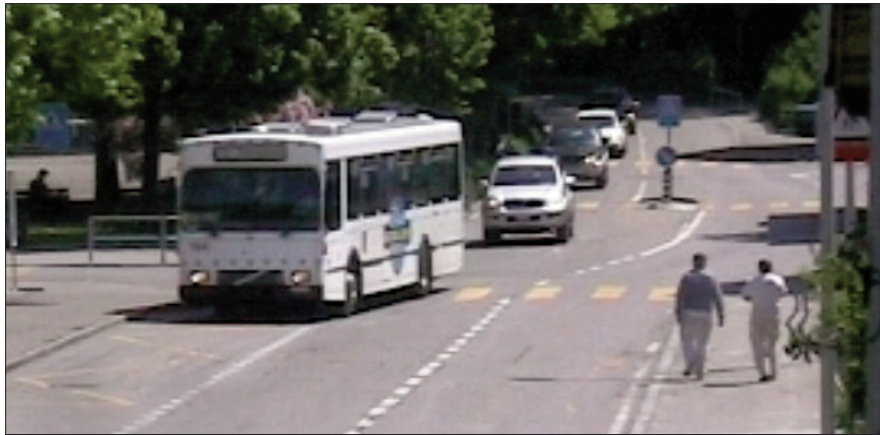
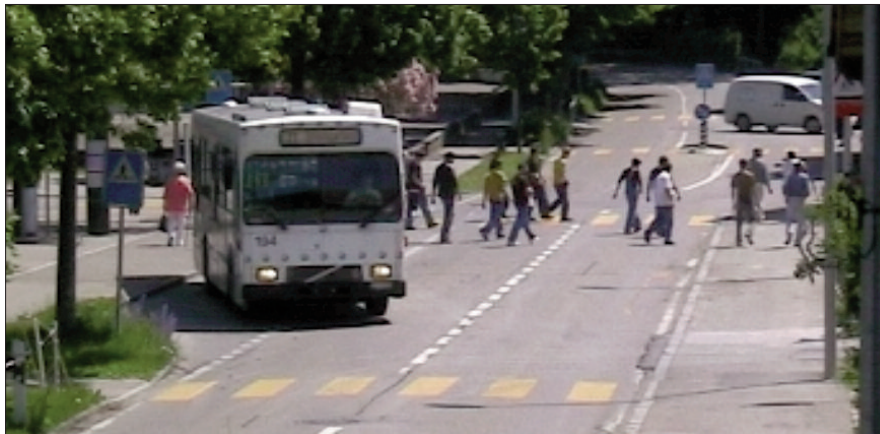
In der Vorher-Situation (Abb. 18, 19) konnten 22 Busse ausgewertet werden. Die mittlere Geschwindigkeit betrug ca. 34 km/h (Minimum: 27 km/h; Maximum: 37 km/h). Bedenkt man, dass der Bus auf dieser Strecke drei Fussgängerstreifen passiert und theoretisch 50 km/h erlaubt wären, ist diese Durchschnittsgeschwindigkeit der Situation durchaus angepasst. Nur gerade in zwei Fällen querte ein Fussgänger kurz vor dem Bus die Strasse. Der Bus musste jedoch nicht anhalten, nur leicht abbremsen und rollte langsam weiter. Die aussteigenden Passagiere querten hinter dem Bus oft diagonal die Strasse (Abb. 19).

Bereits die Videoaufnahmen vor der Umgestaltung der Kalchackerstrasse zeigten, dass der Ortskern in Bremgarten vom Langsamverkehr rege genutzt wird. Die Fussgänger wählten nach dem Aussteigen aus dem Bus in der Regel die direkte Linie von einer Strassenseite zur anderen und "schnitten" öfters beim Queren den Fussgängerstreifen an (Abb. 19).

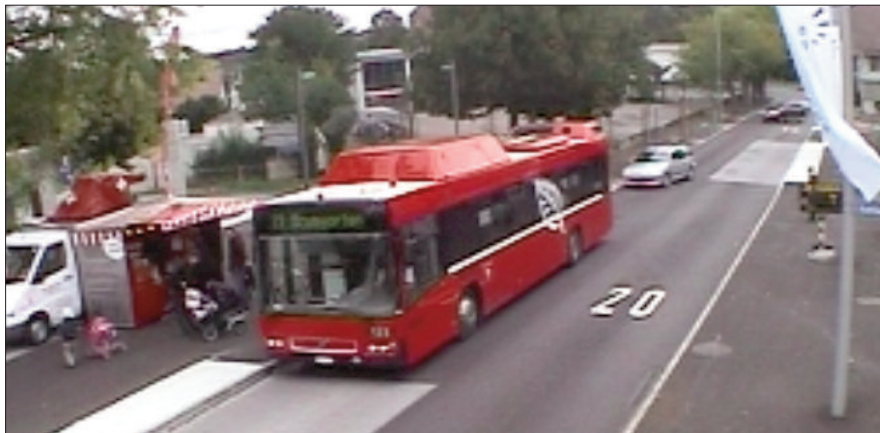
In der Nachher-Situation (Abb. 20) wurde die Geschwindigkeit von 62 Bussen ausgemessen. Diese ergeben eine Durchschnittsgeschwindigkeit von 20 km/h (Minimum: 12 km/h; Maximum: 33 km/h).
